**DACM-074-2022**

### INFORME TÉCNICO PERICIAL

Mantenimiento correctivo y preventivo de transformadores tipo poste de 167kVA

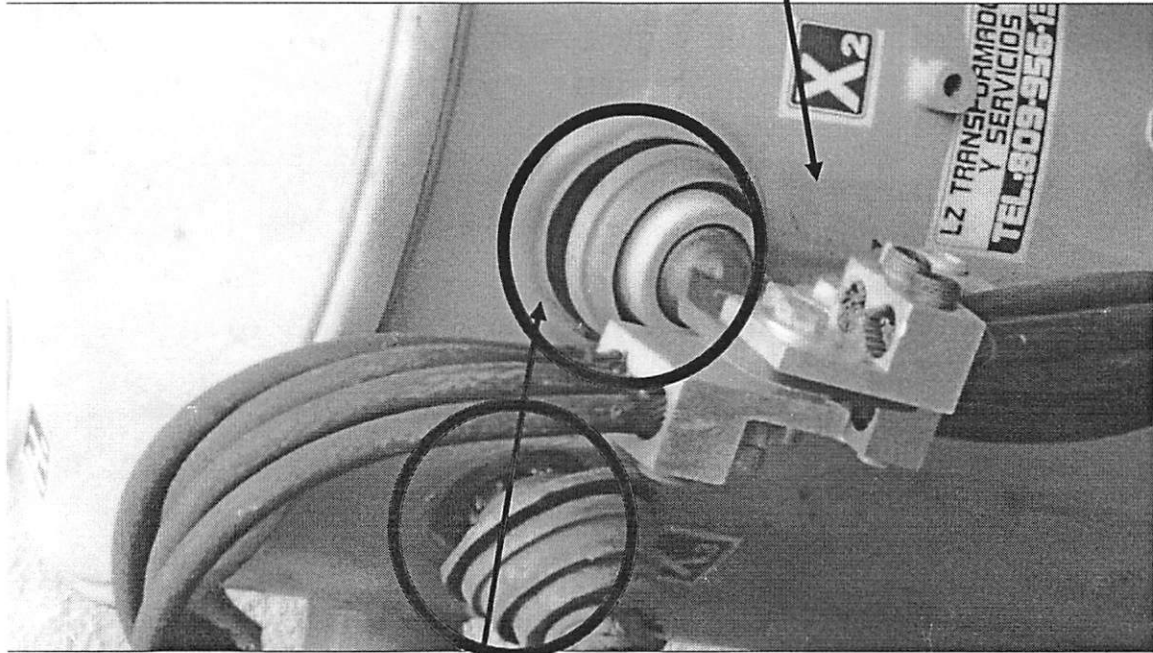
- Rotura de los *bushings* debido al deterioro de sus sellos que se originan por la presencia de agua, desgaste o pérdidas dieléctricas excesivas.
- Debido a la pérdida de aceite presentada, la vida útil del transformador puede verse reducida en un 65-85%.
- Puede provocarse un corto circuito que ocasionaría daños irreparables a los transformadores acompañados de una fuerte explosión.
- Debido al deterioro presentado en el *bushing*, pueden generarse fluctuaciones en el voltaje que provocarían considerables daños a los equipos eléctricos/electrónicos de la institución.

Derrame de aceite mineral

Realizar mantenimiento correctivo con carácter de urgencia al transformador que presenta rotura en sus *bushings*; de igual manera, aplicar mantenimiento preventivo a los dos equipos restantes para así evitar cualquier inconveniente a futuro que pueda provocarse por alguna de estas causas. Recordar que; el que no previene, accidentes tiene.

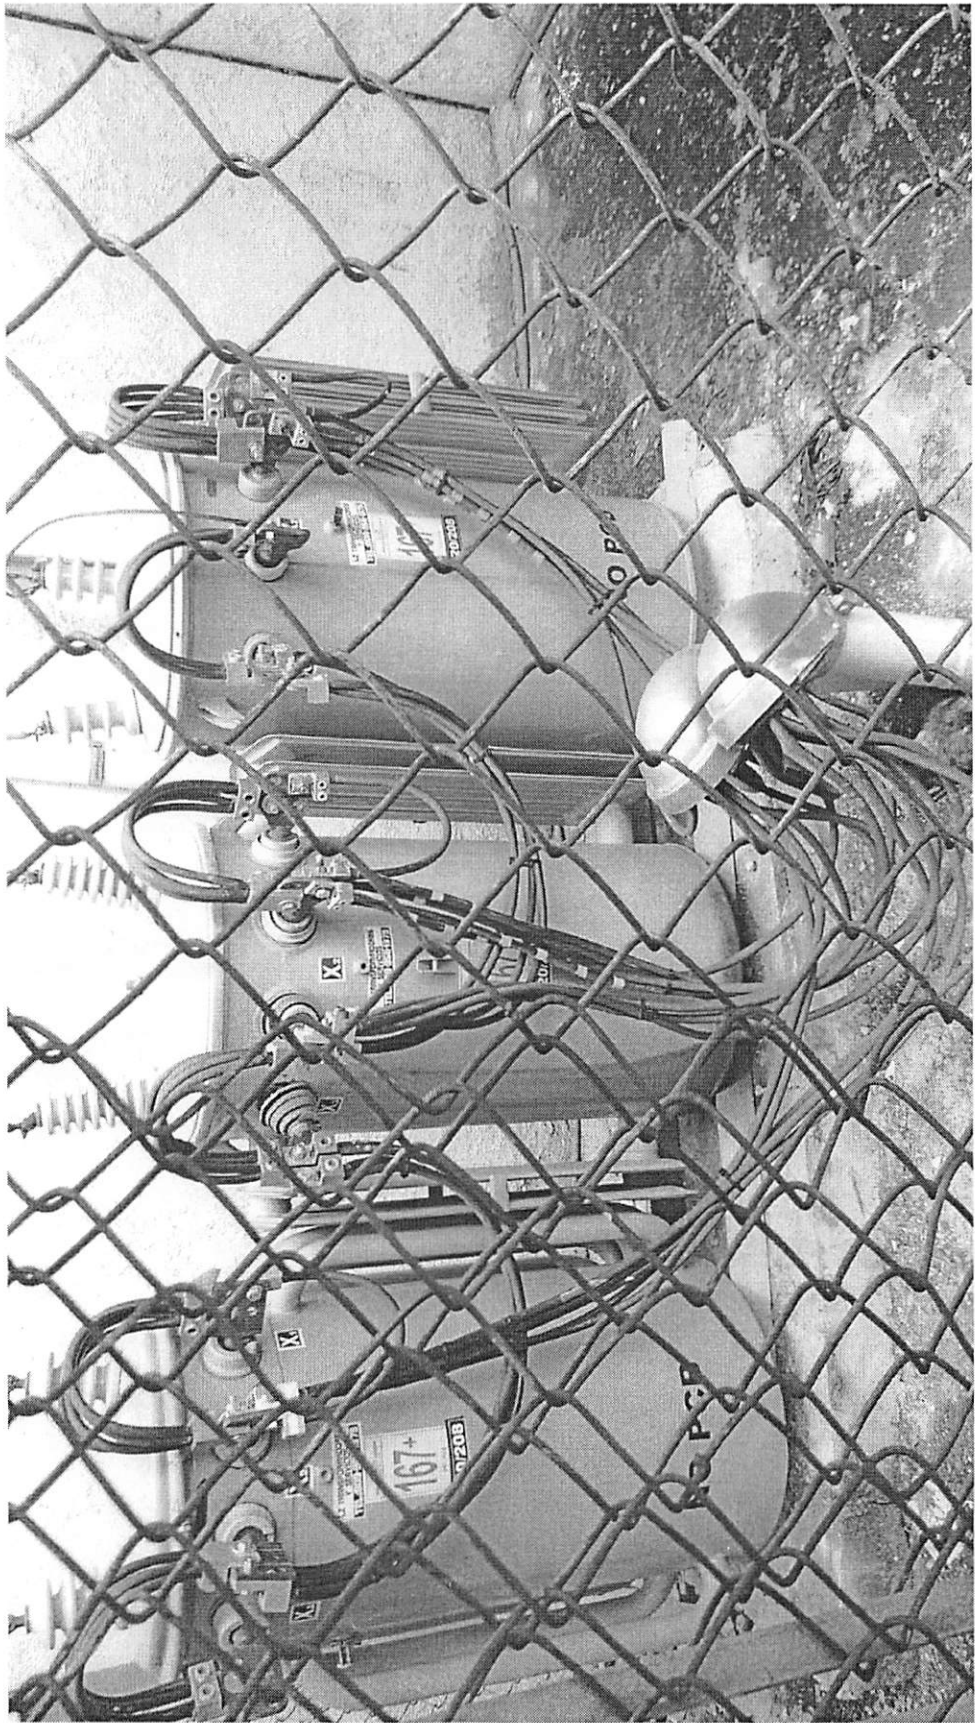
Bushings rotos
